# Komunikat dotyczący bezpieczeństwa

## Zgłoszenie niebezpiecznej sytuacji

Błędne podanie leku - niewłaściwy lek/ niewłaściwa dawka leku.

Komunikat bezpieczeństwa nr 008

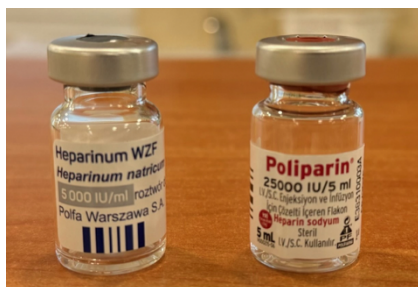
Pomimo, że substancja czynna, jej stężenie i ilość w fiolce oraz sposób podania pozostają bez zmian, sposób przedstawienia stężenia na etykiecie może być mylący. Zgłoszono przypadek błędnego odczytania stężenia jako 25 000 IU / 1 ml zamiast prawidłowego 5 000 IU / 1 ml, co doprowadziło do niewłaściwego rozcieńczenia leku co skutkowało przygotowaniem roztworu o zbyt małym stężeniu i podaniem nieprawidłowej dawki pacjentom. W wyniku tego wystąpiły powikłania śróddializacyjne u kilku pacjentów w postaci wykrzepienia linii dializacyjnych i./ lub dializatora.

1. Dlaczego doszło do podania niewłaściwej dawki heparyny?  
→ Ponieważ roztwór został przygotowany na podstawie błędnie zinterpretowanego stężenia.
2. Dlaczego stężenie zostało błędnie zinterpretowane?  
→ Ponieważ pielęgniarka odczytała etykietę leku jako 25 000 IU/ 1 ml zamiast prawidłowego 25 000 IU/ 5 ml.

3. Dlaczego pielęgniarka nie zauważyła rzeczywistego stężenia?  
→ Ponieważ była przyzwyczajona do wcześniejszego preparatu o oznaczeniu 5 000 IU/ 1 ml, a zmiana opakowania i sposobu oznaczenia nie została odpowiednio zakomunikowana.
4. Dlaczego nie zachowano należytej ostrożności przy zmianie leku?  
→ Ponieważ nie wprowadzono wystarczających procedur weryfikacji w okresie przejściowym dostawy nowego preparatu.
5. Dlaczego nie wprowadzono dodatkowych zabezpieczeń przy zmianie producenta?  
→ Ponieważ zmiany były traktowane jako jedynie formalne (ta sama faktyczna zawartość leku) i niewymagające przeszkolenia lub dodatkowego nadzoru.

→Przypomnienie o konieczność zachowania szczególnej ostrożności przy weryfikacji opakowań, dawek i rozcieńczeń leków – szczególnie w okresach przejściowych, gdy następuje zmiana dostawców lub producentów.

→Przypomnienie procedur przygotowywania leków antykoagulacyjnych

→Reedukacja personelu pielęgniarskiego w ośrodku w kwestii zasad bezpiecznego przygotowania i podawania leków
